COMUNE DI SANDRIGO

Individuazione dei beni culturali ed ambientali - tegge reg. n.58-Art.º

Fog. n. 8 mapp. n. 120 Via Campialti

Caratteristiche Storiche e Architettoniche

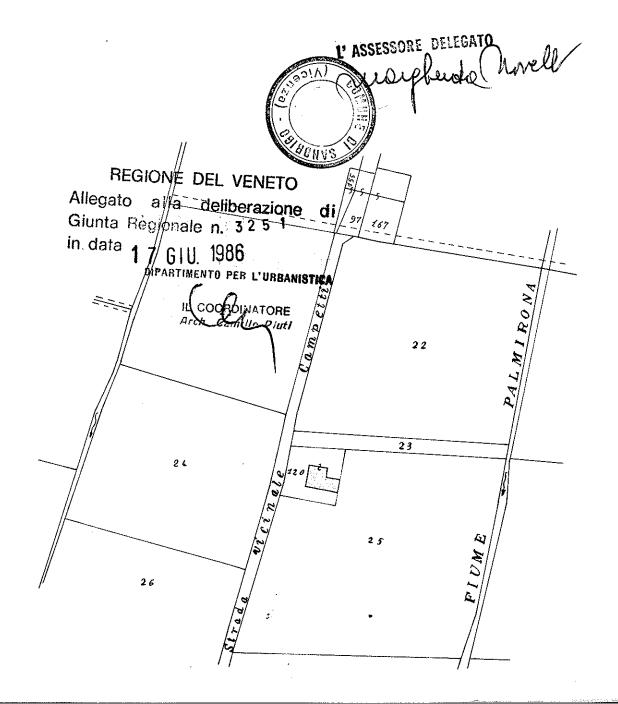
Fabbricato rurale tipico e più ricorrente a due volumi accostă ti di altezza diversa, dove il corpo più alto a due piani più granaio è adibito ad abitazione ed il corpo più basso, portico e stalla a piano terra e fienile nel sottotetto. I travi del portico in calcestruzzo sono tra i primi esempi di applicazione di questo materiale nell'edilizia rurale.
