COMUNE DI SANDRIGO

Individuazione dei beni culturali ed ambientali - Legge rog. N. 58-Art. 9

Caratteristiche Storiche e Architettoniche

SCHEDA n. 31

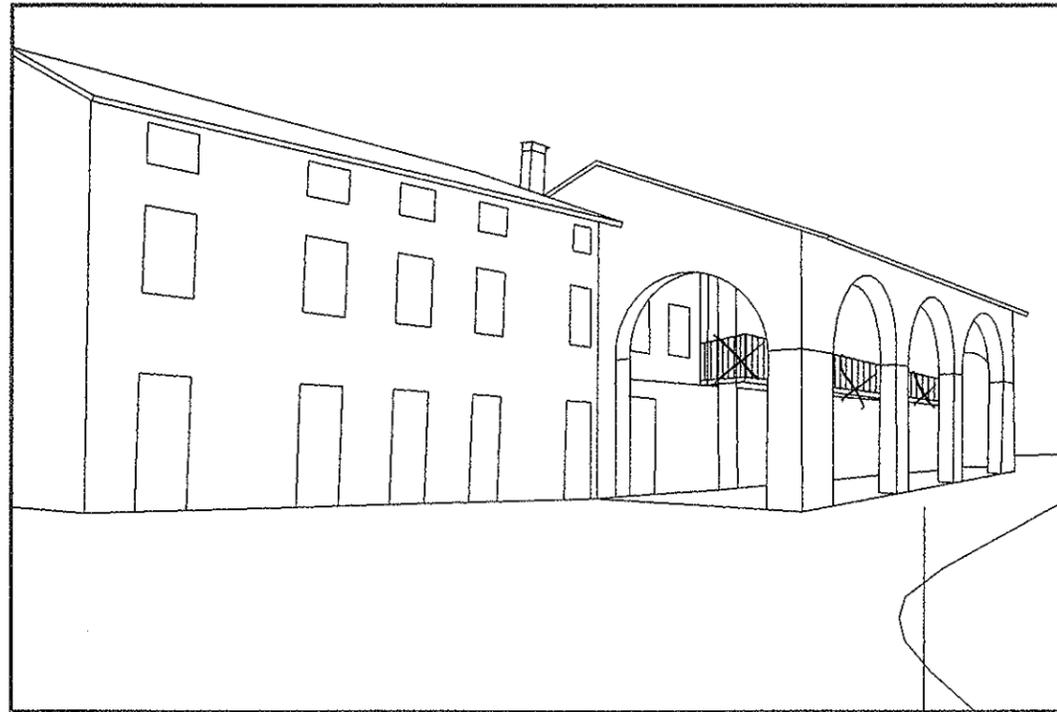
A LATO SUD

eventuale ballatoio al 1° piano in aggetto sul portico senza interferire sulle aperture degli archi laterali.

- 3 - Cambio d'uso della parte rurale a residenza mantenendo inalterato il portico, utilizzando la sola parte a nord delimitata dalla linea dei pilastri centrali.
Può essere eseguito un ballatoio al primo piano in aggetto rispetto alla suddetta linea dei pilastri centrali purché non interferisca con le aperture ad arco sui fianchi.

- 4 - Mantenimento delle caratteristiche principali quali le aperture della facciata principale (sud), le cornici di gronda, gli archi e i pilastri in mattoni a faccia vista.

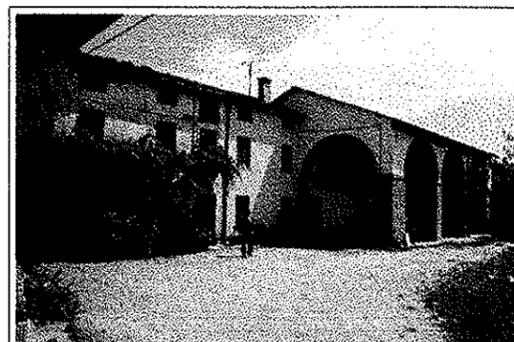
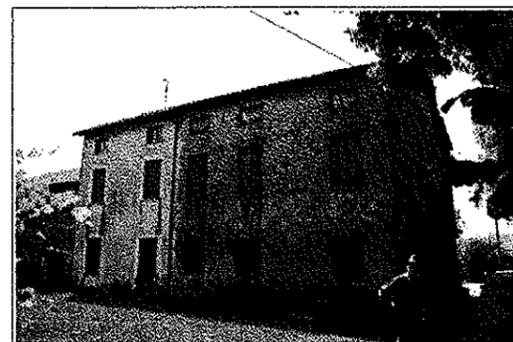
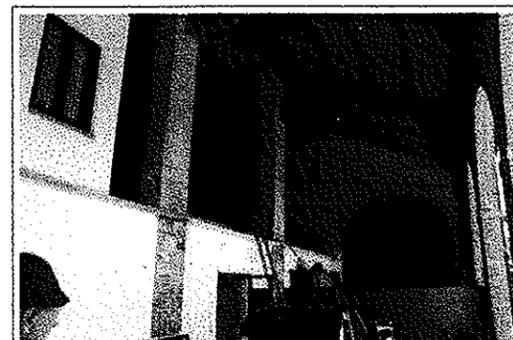
Adeguamento della forometria
-

Nuove aperture
-

Allineamenti

- 5 - Possibilità di nuove aperture e riordino di quelle esistenti sui fianchi est e ovest e sulla facciata posteriore (nord).
Un'ipotesi di intervento in tal senso è suggerita nei disegni allegati.
