INDIVIDUAZIONE DEI BENI CULTURALI ED AMBIENTALI

Fg. n. 4 mapp. n. 122 – 165

Caratteristiche Storiche e Architettoniche

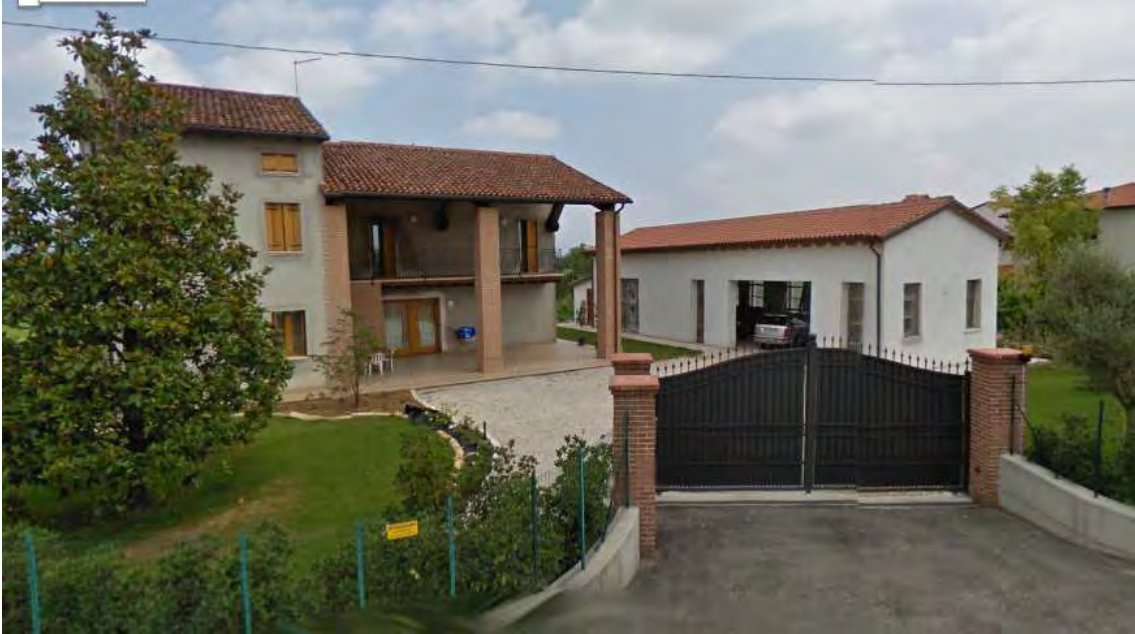
Veduta d'insieme

Fabbricato rurale tipico e più ricorrente composto di due volumi accostati di altezza diversa con coperto a due falde. Il corpo più alto a due piani più granaio destinato ad abitazione, il corpo più basso con portico e stalla a piano terra e fienile nel sottotetto.
