COMUNE DI SANDRIGO

PIANO DEGLI INTERVENTI

SCHEDA n. 16

Via Tugurio

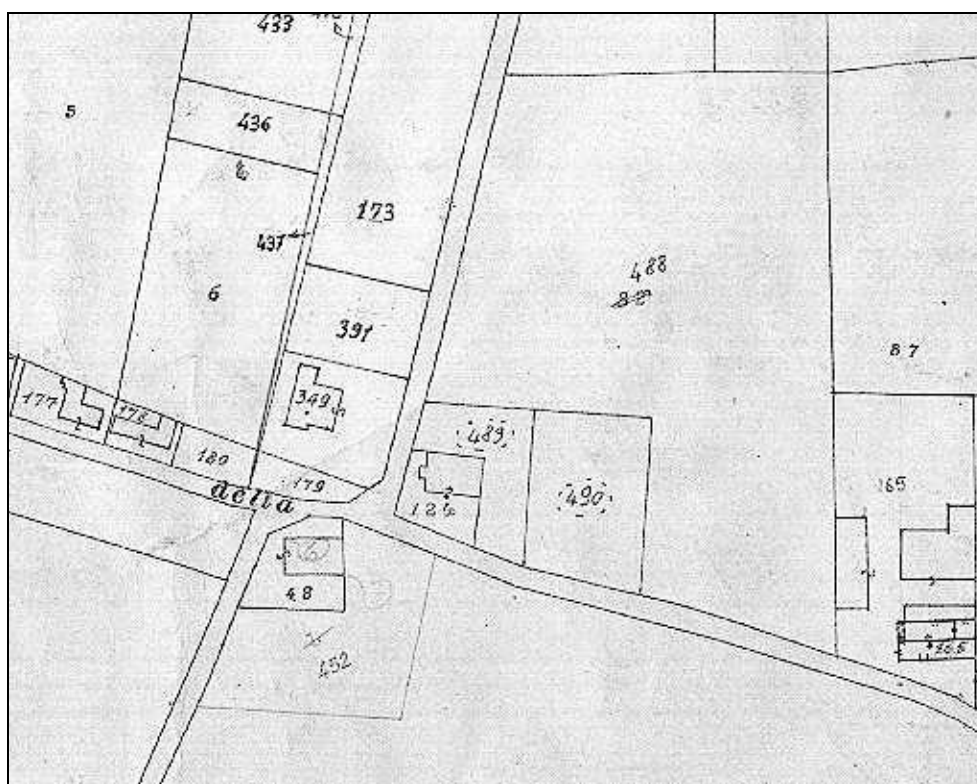
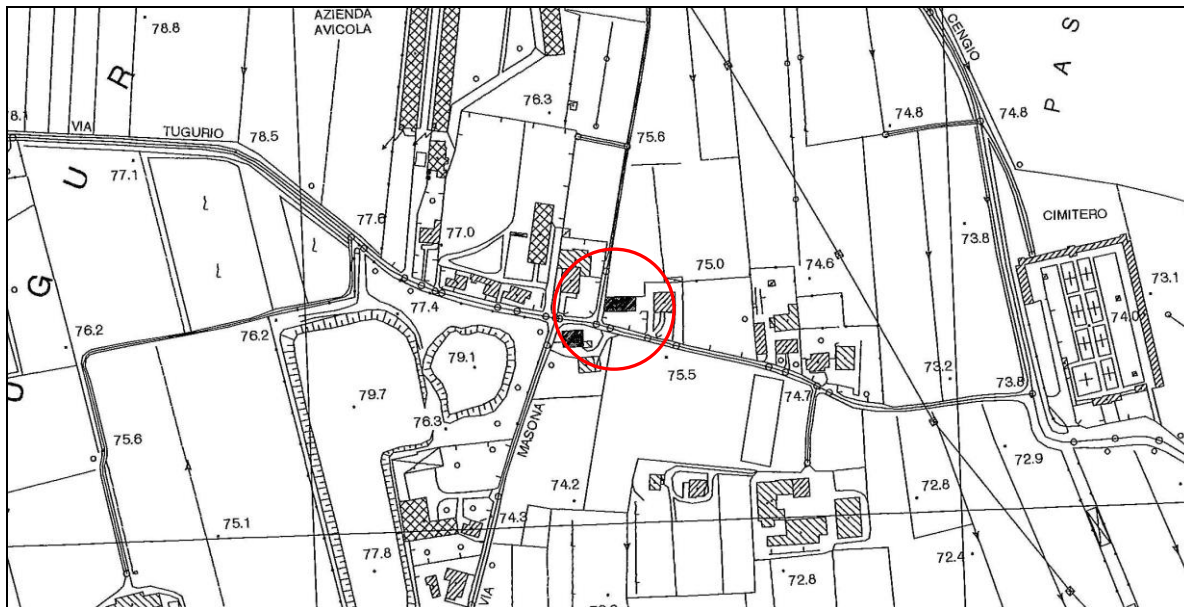
Fabbricato rurale tipico e più ricorrente a due volumi accostati di altezza diversa, in questo caso un terzo volume adibito a fienile, consente l'uso ad abitazione del sottotetto altrimenti destinato a fienile. I travi del portico in calcestruzzo sono tra i primi esempi di applicazione di questo materiale nell'edilizia rurale.

1. Ordinaria e straordinaria manutenzione, inserimento degli impianti tecnologici e dei servizi igienici.
2. Ristrutturazione e ridistribuzione interna.
3. Possibilità di cambio di destinazione d'uso del corpo del fabbricato centrale ad abitazione mantenendo inalterato il portico.
4. Possibilità di realizzare un portico sul lato est dell'edificio come da disegno allegato.
5. Per quanto non specificato si fa obbligo dell'osservanza delle norme generali per gli interventi edilizi in zona rurale.
